# 齿轮泵轴封装配工艺的改进措施

崔峰 王治康 马凤龙(独山子石化公司设备检修公司乙烯钳工车间,新疆 克拉玛依 833699)

**摘要:**消防泡沫泵是化工生产装置的重要设备,轴封部位的渗漏会对装置突发意外情况时的应急处理能力造成不利影响。通过分析轴封的结构和工作原理,采用正确的安装工艺,顺利完成了装配,使设备重新恢复了平稳运行。

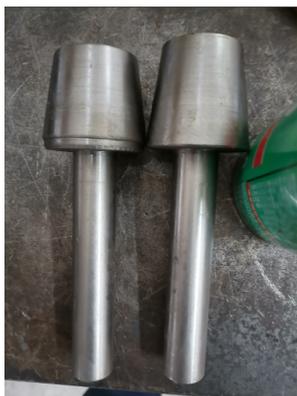
图1 使用自制二级扩压工具先将唇封扩张定型

在2021年1月28日,该泵因轴封处泄漏量超标进行检修,检修内容为更换轴承、骨架油封、唇封。在不变更设备的前提下,我们采用了扩压定型的方式,先将唇形密封安装在轴上,使唇封处于工作位置,再将轴承座均匀推入。由于唇封外径与壳体配合为过渡配合,给安装造成了很大的不便,尝试了三次才勉强装入,而且

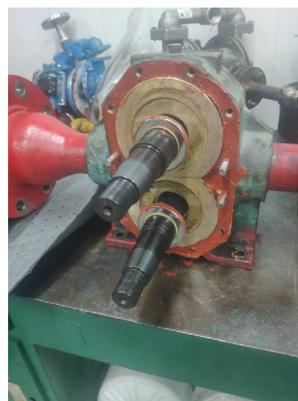
图2 唇形密封预安装至工作部位

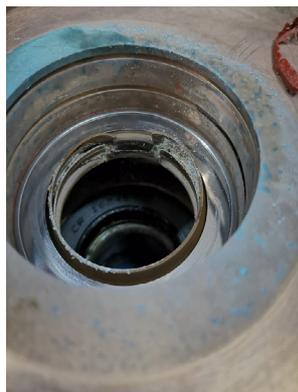
图3 拆检后发现唇封依旧出现安装破损

检修完毕后, 该泵投用 2 个月后再出现轴封部位轻微渗漏的现象。经过故障分析, 还是确定唇型密封唇口安装不当所造成的。2021 年 4 月我们再次组织对该泵进行了检修, 经解体检查发现渗漏部位的轴封唇口部位损坏依旧较严重, 在间断的开停泵过程中唇口部位与旋转轴相互摩擦, 造成了唇口磨损, 导致了密封失效而泄露。由于唇口翻边, 此次运行过后还造成了配合部位齿轮轴的磨损, 给检修造成了更大的困难。

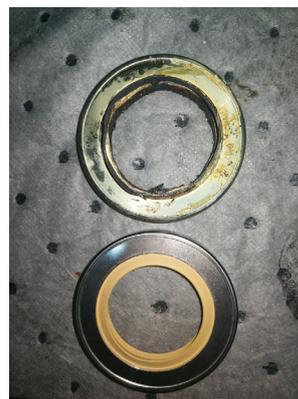
图4 新旧唇封进行对比

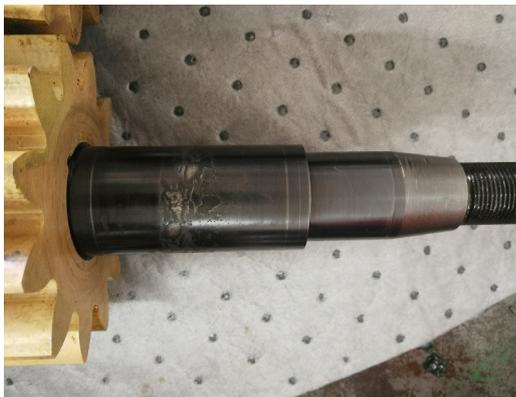
图 5 拆检后唇封密封部位产生轴磨损

改造前使用激光熔覆技术修复齿轮轴的损伤表面, 经过表面热处理, 实际测绘后可以满足使用要求。

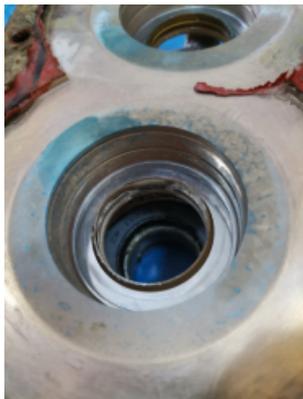
图 6 轴封唇口损坏 (拆除后)

通过上述故障现象, 可以判断出轴封部位泄漏的主要原因: 轴封的唇口翻边、损伤, 导致泄漏。

由于轴封在安装时必须保证唇口朝内的特殊性, 及转子轴肩部位直径突变, 造成轴封安装困难, 说明了以往传统安装轴封的工艺存在缺陷, 唇口容易被轴肩损伤导致密封泄露。询问了各个同行, 联系生产厂家, 都没给出合理的方案。

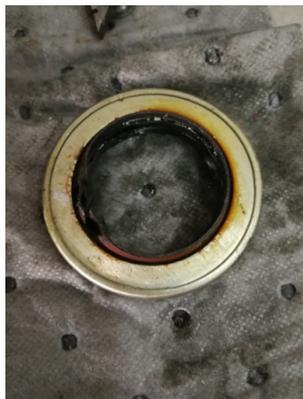
图 7 轴封唇口损坏 (拆除后)

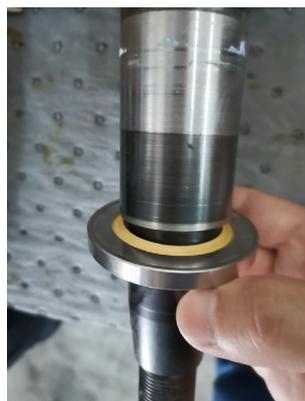
唇封的橡胶唇口部位自由状态下直径为  $\phi 36.8\text{mm}$ , 工作位置直径为  $\phi 41.5\text{mm}$ , 初始安装倒角为 C2, 在装配时不容易将唇封唇口完整安装到位, 唇口翻边造成密封失效导致泄漏。

图 8 安装唇封处倒角不能满足使用要求

我们经过测绘, 决定利用轴肩到骨架油封的有效长度, 加工一处安装唇型密封的导向角, 由于安装顺序的限制, 两处唇型密封必须先装入壳体后, 再同步安装至齿轮轴上。这样就必须使唇口进入部位的轴径小于唇口最小直径, 安装时就不会将唇型密封唇口挤成翻边, 可以保证唇型密封正确的安装到工作位置。

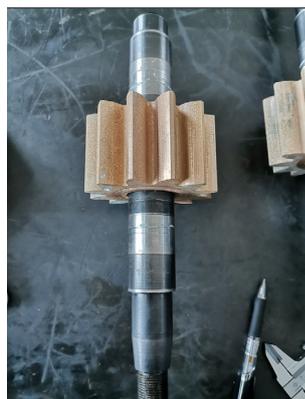
图 9 唇封工作部位磨损后激光熔覆处理

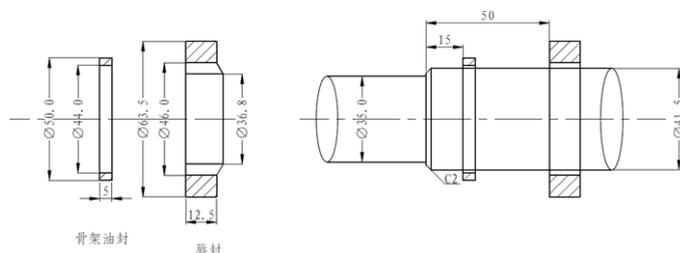
图 10 轴封尺寸及转子安装轴封部位的尺寸

经查阅标准, 做出设计: 唇封进入工作位置的最小直径定为  $\phi 36.5\text{mm}$ , 由于定位轴承有加工圆角, 所以轴肩处预留 1.5mm 台阶, 不会导致轴承安装位置的变

化。此处直径小于唇封唇口自由直径  $\phi 36.8\text{mm}$ ，唇封安装时唇口最小直径就能顺利通过突变部位，唇口便不会被轴肩挤翻边可以实现整体安装。实际工作位置直径为  $\phi 41.5\text{mm}$ 。

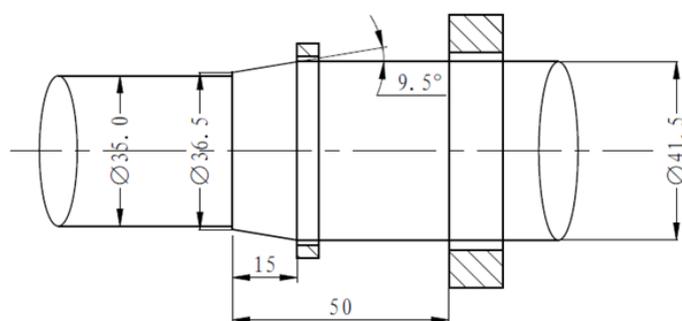
图 11 转子安装轴封部位的改造尺寸

经过计算得出需要加工锥角为  $19^\circ$ ，起始部位为  $\phi 35\text{mm}$  至  $\phi 41.5\text{mm}$  处轴肩，最终交由机加工负责实施加工。

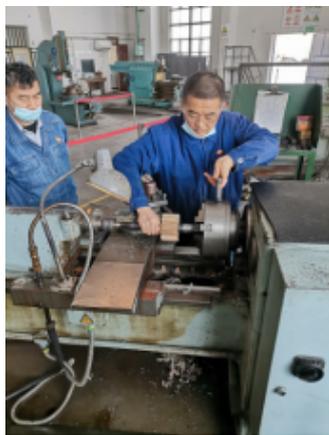
图 12 经过找正后加工锥角

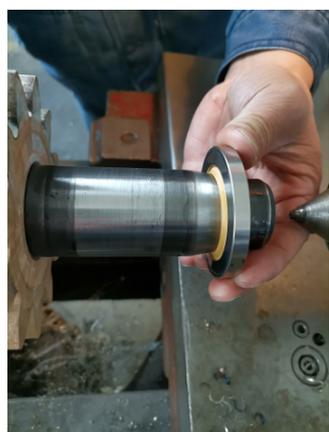
图 13 转子改造效果测试  
经过公式计算：

轴封安装完毕后，手动盘动转子，确认无任何卡涩、阻力均匀。设备试车后，现场无任何漏点，连续 3 个运行周期都未再发生渗漏现象，说明我们的改进措施是有效的。

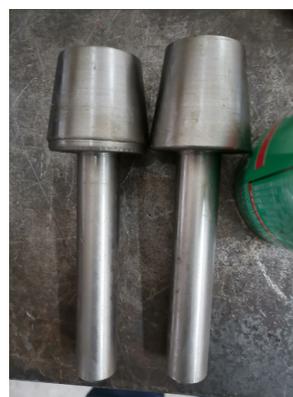
图 14 预安装唇型密封的扩张器

预先使用唇封扩张器（锥度为  $20^\circ$  小端直径为  $\phi 30\text{mm}$ ，表面粗糙度  $1.6 \mu\text{m}$ ）对唇封的唇口进行预扩张，保证在装配过程中唇封的密封唇口部位保持向内张口状态，从而避免安装时唇口损伤，保证了安装后的密封效果。

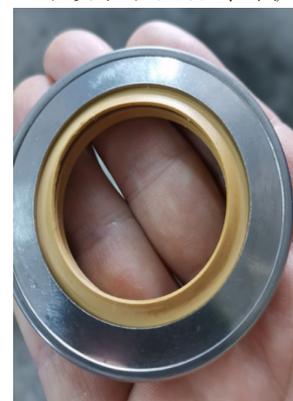
图 15 专用工具将唇口预扩张
