# 成品库区装卸台输送压缩机气阀压盖泄漏分析

王 威 (中国石化海南炼油化工有限公司, 海南 洋浦 578101)

**摘 要:** 本文以成品库区装卸台输送压缩机气阀压盖泄漏分析为切入点, 通过对运行操作、设备结构、故障处理等过程的剖析, 找准造成事故发生的管理根原因, 通过对根原因的分析、总结完成对一个事故全方位的整改, 彻底杜绝事故发生的根原因, 不仅避免了设备事故的频繁发生, 达到了预期的管理有序、安全平稳运行的效果。

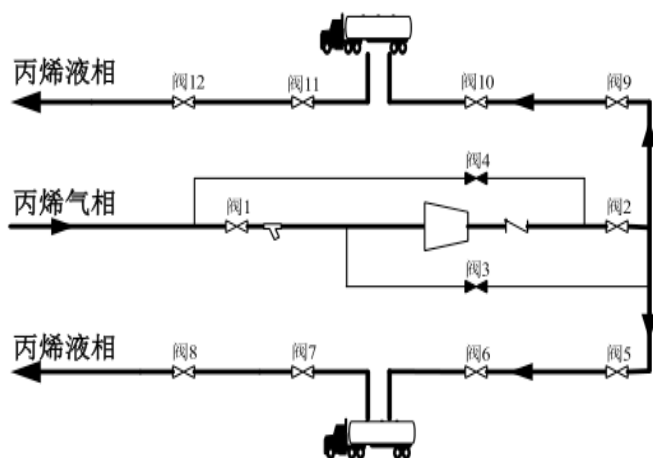
图1 丙烯卸车流程图

丙烯卸车站1月31日10:38时接到丙烯卸车生产任务, 操作人员于11:50时左右打开丙烯线的电伴热。1月31日12:18时丙烯车到厂, 操作人员对设备及罐车进行检查后, 连接鹤管。槽车司机打开紧急切断阀, 液化气体罐车用紧急切断阀, 显示当流量出现突然增大, 且超额定流量时, 丙烯罐车紧急切断阀会自动关闭。操作工打开压缩机入口阀1, 打开出口阀2、阀9、阀10、鹤管球阀、槽车球阀、阀11、阀12(流程见

图1), 并对流程进行确认。开压缩机前, 压缩机入口压力1.4MPa。12:23左右启动压缩机, 操作工听到压缩机声音异常, 并且压缩机顶部气阀室压盖有轻微泄漏, 随即压缩机联锁停机。由于开机到停机时间短, 操作人员没有来得及看现场压缩机出来压力表, 压缩机就出现联锁停机。内操通知维保人员到现场检查。维保人员到现场检查压缩机未发现异常, 要求操作人员再次开启压缩机进一步检查。操作工确认流程后, 12:38左右再次开启压缩机, 丙烯立即从气阀室压盖处泄漏<sup>[1]</sup>。

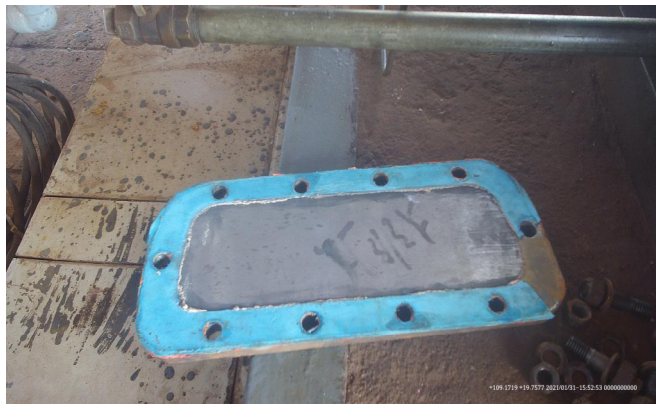
图2 气阀盖垫子撕裂

停机后对设备泄漏位置进行拆检, 发现排气端气

阀室盖密封垫片撕裂（图 2），曲轴、轴承、轴瓦、活塞杆、活塞进行检查测量，未发现异常；进气阀、排气阀进行试漏，压缩机进行氮气气密均正常。查历史趋势，12:23 分丙烯压缩机排气温度超量程 150℃（图 3），压缩机出口压力均在 0.396MPa，出口压力引压点手阀（图 4）未开，出口压力变送器未投用。

压缩机气阀压盖泄漏的主要原因是气阀盖垫撕裂导致的，造成气阀盖垫子撕裂的主要原因有以下几点：气阀盖垫片选型不符合要求；压缩机运行时系统超压。

故障原因为误操作导致压缩机气阀出口压力瞬间升高造成气阀盖垫片撕裂造成。

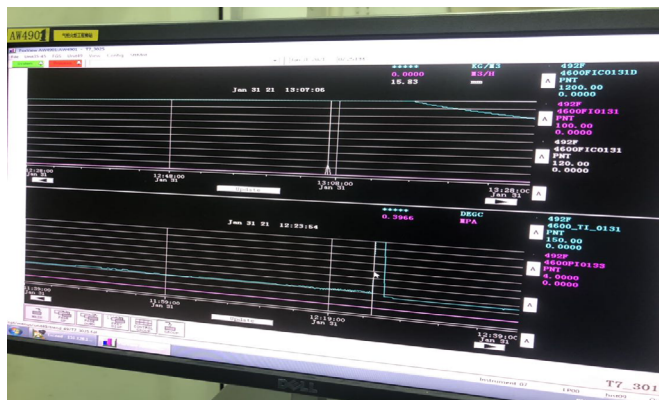
图 3 温度历史趋势

根据丙烯气体特性，压强与温度成正比，压缩机出口温度显示超过 150℃，根据曲线判断出口压力已超出设计值。故综合以上原因可判断本次压缩机泄漏

压缩机出口温度报警联锁、增加压缩机入口分液罐液位显示和报警。

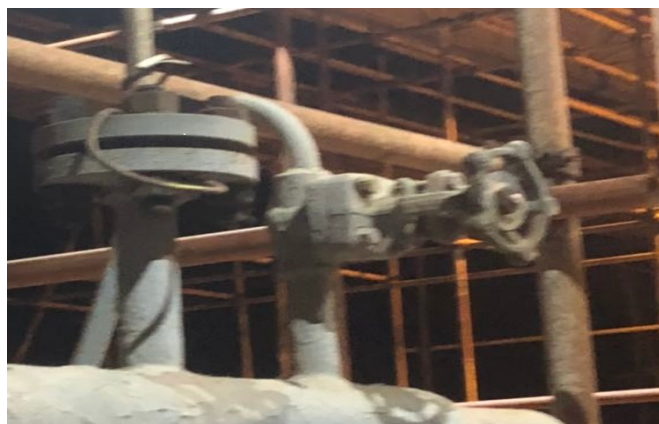
图 4 引压点手阀未开

由于现场仪表手阀未打开，压缩机压力无实时记录，仅能通过操作过程进行分析，操作过程如下：

对排查出的压力变送器未投用问题，由于DCS画面不在公共服务部液化气装车站，操作人员就将阀门关了。对于这样的问题：举一反三，全面进行检查，将压缩机的DCS信号引到液化气装车站内操室、增加
