油气管道焊接无损检测方法对比和分析

覃 新 (国家管网集团乌鲁木齐维抢修中心, 新疆 乌鲁木齐 830000)

摘要: 随着无损检测技术的发展, 管道焊接的无损检测方法更加丰富, 对传统射线检测不能发现的缺陷也能准确识别和定量。本文通过对一次长输管道改造施工中使用相控阵超声波检测、超声波衍射时差法、射线检测出的缺陷进行统计, 并对这三种无损检测方法和原理进行简要介绍, 结合现场实际检测的缺陷图像对缺陷问题进行简要分析, 对实际焊接作业实施具有指导意义, 做好现场管理, 提高焊接质量。

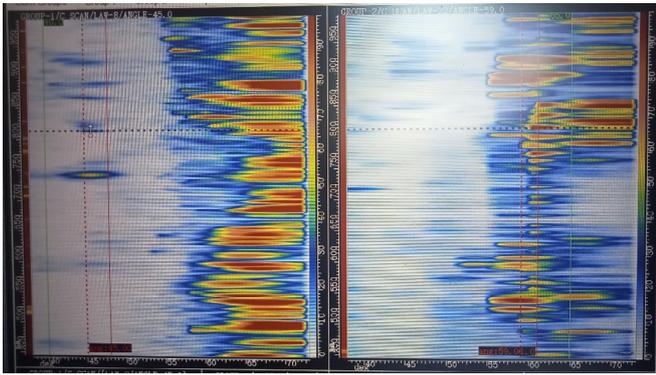
图4 相控阵超声波C扫描实际检测图像

现场图谱采用 C 扫描（如图 4 所示）、S 扫描（如图 5 所示）和 A 扫描显示，以及 TOFD 测量的 B 扫描和 A 扫描显示。其中一个 A 扫描代表一个扇形扫描中的一个角度，A 扫描显示深度信息；S 扫描视图是波束角度由低到高扫描出的切面视图，由不同角度、单一位置的 A 扫描组成；C 扫描视图由同一角度、不同位置的 A 扫描中采集的图像，形成位置 C 扫描或幅度 C 扫描，C 扫描显示缺陷位置和当量尺寸，实际上缺陷的长度较为明显（16-28mm），从 C 扫描上确定缺陷长

本项目焊接过程中相控阵超声波检测出缺陷的位置,射线检测未发现缺陷,焊接作业人员对缺陷位置进行返修时,并未发现明显缺陷。埋藏线状缺陷属于面积型缺陷,多出现在铁水层间熔合不好的情况,射线对体积型缺陷较为灵敏,并且只能从垂直向下拍照的方式检测,对于埋藏线状缺陷不能精确识别。

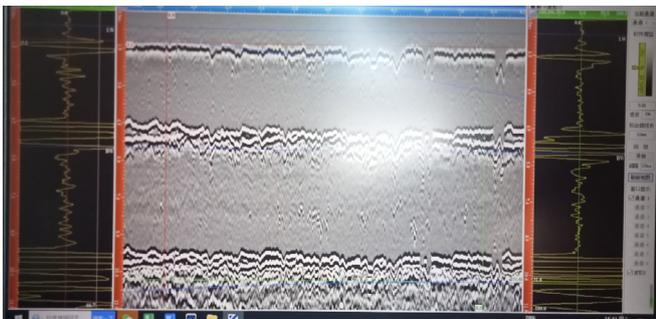
图6 TOFD的A扫描和D扫描实际检测图像

现场采用A扫描波形和D扫描灰度成像两种图像,如图6所示,上方是沿金属表面传播在纵波形成的直通波信号,遵循两点之间波束传播最快的费马定理,直通波在金属曲面表面仍然在两探头之间直线传播;中间为底面反射波信号,底部是底面的横波反射信号或波形转换信号,横波反射信号到达接收探头需要较长时间。经过较长的时间后,真正的缺陷会再次出现,经过横波的扩散,缺陷信号会更加清晰。

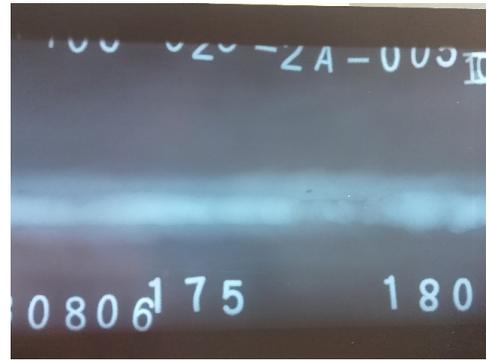
主要表现为条形缺陷和圆形缺陷,如图7所示,在现场返修中发现存在热焊层焊道边缘焊渣清理不干

净的问题,在管口坡面上形成点状夹渣;在焊道接头处容易出现气孔。

(a) 条形缺陷

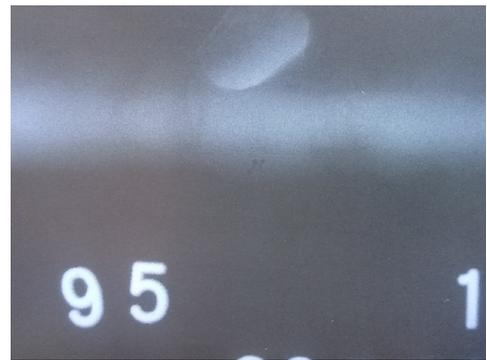
(b) 密集气孔
