# S30408 压力管道氯离子穿孔腐蚀

吴 冬（江苏省特种设备安全监督检验研究院泰州分院 泰兴所，江苏 泰州 225400）

**摘 要：**某化工装置公用工程管廊某工艺液体压力管道发生穿孔泄漏，通过目视、渗透检测、射线检测、光谱复验等检测方法，对穿孔泄漏进行失效分析，对穿孔泄漏的机理、失效原因进行系统完整的阐述。最后对本案例提出了合理化的建议与措施。

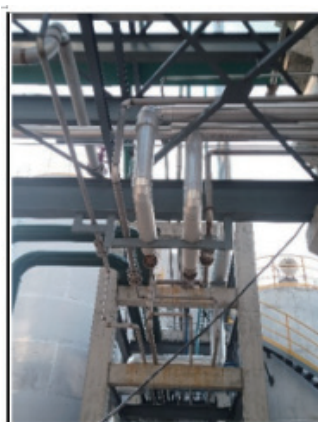
图 1 750 东侧

2023 年 10 月 25 日上午 9:00 左右，某化工厂车间主管发现厂区管廊 750-510 段碱水管线（NaOH 含量 10%）在 750 车间东侧管廊处有碱水渗漏痕迹，具体表现为：碱管外壁上有白色碱渍，管线正下方有白色碱渍的痕迹。车间主管赶到现场确认并安排人员对管廊上 750-510V06 的碱管整体进行检查，检查发现在 530 南侧有两处处渗漏点，530 西侧有一处渗漏痕迹。将 750 东侧法兰位置管线切割，发现漏点位置不在焊缝，而是在焊缝旁约 1 ~ 2cm 处有一小沙眼。

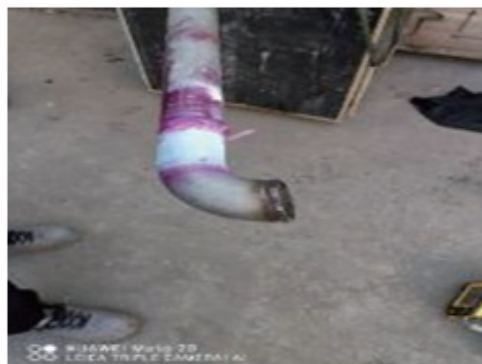
图 5

对发生泄漏的管道焊缝及母材区进行了渗透检测，发现母材表面距离焊缝 1-2cm 处有圆形缺陷（图 5）。

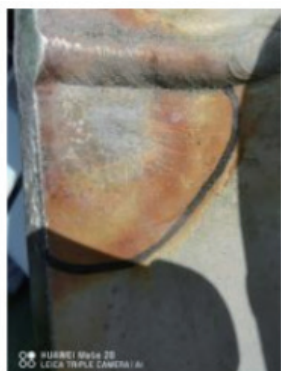
图 6

管线弯头内部腐蚀小孔

透过剖口发现弯头有分层现象且靠近内表面，由于安装阶段，安装单位管道验收可能只核对了管件生产单位的 TS 资质、型式试验证书、质量证明书和按比例的光谱复验工作，可能忽视了管件本身质量问题，导致安装了不合格管件，腐蚀内表面后富集氯离子溶液直接接触大面积分层区域，在此处形成应力集中区域，容易发生大面积腐蚀坑和应力腐蚀开裂。

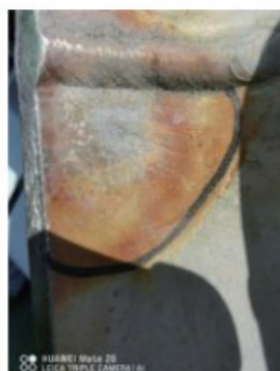
图 7

管线弯头内部腐蚀小孔

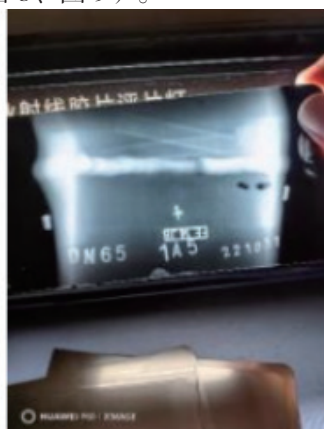
图 8

对泄漏出焊缝进行 RT 检测，发现母材处有明显圆形缺陷（图 8、图 9）。

泄漏后拍片结果

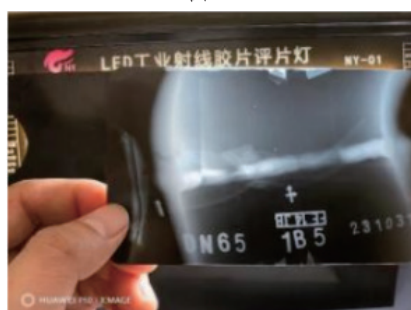
图 9

该管线经监督检验合格，调阅安装监督检验报告和安装交工工资料以及安装阶段无损检测报告，未发现异常，且泄漏处安装阶段拍片无缺陷 1 级合格。

安装阶段拍片结果

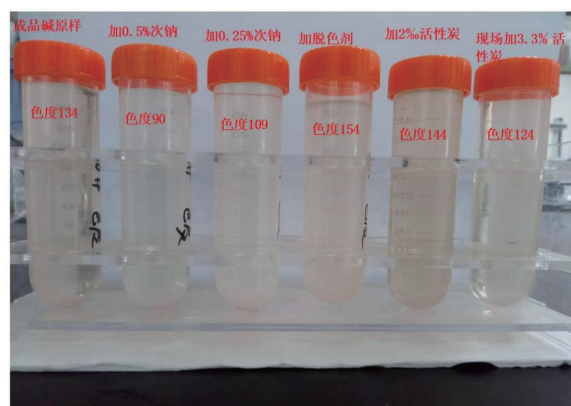
图 10

检验人员对此感到疑惑，氯离子是从哪里来的？通过与生产工艺人员的沟通，才了解到为了使烧碱的颜色透明，便于二次销售，该管道在使用过程中添加了次氯酸钠，具体添加情况见表 2，次氯酸钠添加浓度递增脱色效果见图 10：

添加的次氯酸钠给管道带入了高含量的氯离子，且该管道为 S30408 材质，对氯离子极其敏感，且部分管件本身也存在分层缺陷，随着添加的次氯酸钠量逐步加大，介质中氯离子浓度增加，点蚀电位下降，使点蚀容易发生，穿透分层而后再容易加速进行。

①在不锈钢中加入钼、氮、硅等元素或加入这些元素的同时提高铬含量，建议使用 2205 等牌号双相不锈钢；②降低氯离子含量，杜绝随意添加次氯酸钠的方式来改变碱水的透明度，可以通过添加脱色剂、活性炭等其他方式；③改变管道安装落差，在管廊安装时保持同一平面，避免形成紊流区，加速腐蚀速率；④采用小电流、多道焊的焊接方法，减小对热影响区的不利影响。焊缝表面及热影响区内不得存在裂纹、凹陷、咬边、气孔、夹渣等焊接缺陷，避免结构不连续，最大限度减少缝隙和应力集中；⑤管道安装材料验收除必须的各项资格审查、外观和光谱复验工作之外，还需要对管件的壁厚进行抽查，壁厚异常管件必要时可以通过射线检测等手段来判断是否内部存在缺欠；⑥严格按照设计文件进行工艺操作，不经设计变更和告知流程，压力管道允许使用的压力、温度、介质不得随意更改；⑦在工艺条件许可的情况下，可加入缓蚀剂。对缓蚀剂的要求是，增加钝化膜的稳定性或有利于受损钝化膜得以再钝化；⑧采用外加阴极电流保护，抑制孔蚀。（本案在化工厂区，实施有难度，不推荐使用）；⑨严格按照操作规程操作，加强压力管道日常巡检管理，做好压力管道的年度检查和定期检验，以保证压力管道在使用期限内安全运行。
