# 某厂超高压蒸汽管道承插焊口断裂原因分析及应对措施

周海斌 (中天合创能源有限责任公司化工分公司,内蒙古 鄂尔多斯 232000)

摘 要: 文章介绍了某企业超高压蒸汽管道上 DN40 的 P91 材质支管在开阀过程中,承插焊焊缝开裂的故障情 况及综合原因分析、得出了其存在焊接冷裂纹的结论。针对其所反映出的焊接问题、提出了焊接控制、热处理和 检验等应对措施。

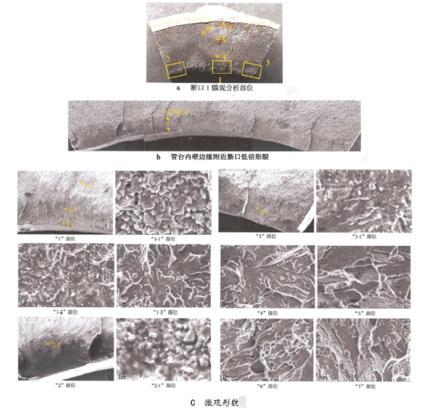
图 8 断口 1 微观形貌

分别对断口1和断口2进行微观分析,分析部位见 图 8a 和 9a,分析结果件图 8c 和 9c。断口1:靠近管台 焊缝内壁区域低倍形貌见图 8b,内壁边缘有一深度约 1.3mm的宽带。在宽带区域内的腐蚀相对严重(图 8c 中1-1、1-2、2和3),表明在高温下停留时间较长, 很难观察到真实形貌,为原始裂纹端面。其余部位可观 察到以解离断裂为主。断口2:内壁边缘侧低倍观察多 个原始裂纹端面(图 9b上箭头所指处),高倍下于断 口1基本相同,靠近内壁腐蚀严重,靠近外壁主要为解 离断面。

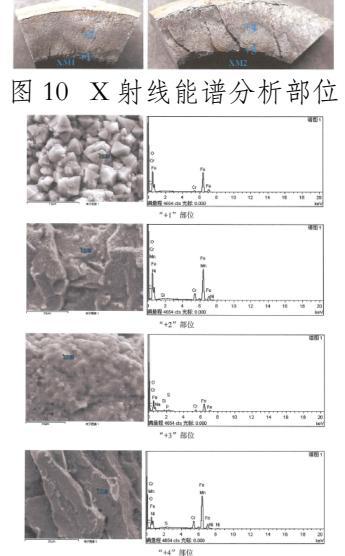
图 11 X 射线能谱分析具体部位及谱图

分别对断口1和断口2进行能谱分析,分析部位见图 10,分析结果见表3分析结果表明:断口1内壁边缘处的0含量为33.09%~36.87%,二分之一厚度处为

27.72%~27.89%; 断口 2 内壁边缘处的 0 含量为 32.17%~ 37.72%, 二分之一处厚度为 14.25%~16.30%。进一步说 明断口表面氧化程度为内壁边缘(焊趾部位)较高, 二 分之一厚度处已明显减少。

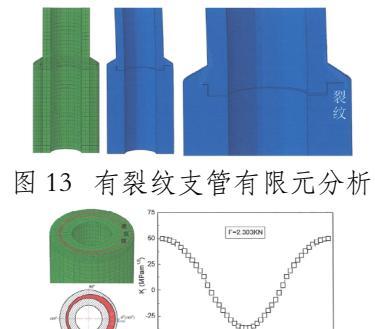
图 14 偏心圆形裂纹前缘的应力强度因子分布情况 当外加弯曲载荷为 2.303kN 时(在人工开阀施加的 弯曲载荷范围内),裂纹最深部位尖端(0°)应力强 度因子 K<sub>1</sub>为 50MPam<sup>1/2</sup>,达到材料估算的断裂韧性 K<sub>IC</sub> 值, 支管台和支管连接角焊缝将发生脆性断裂。偏心圆形裂

纹前缘的应力强度因子分布情况如图 14 所示。
