# 大型 8B6A 型往复压缩机四段卸荷系统典型故障分析及可靠性探究

王军光 (神华榆林能源化工有限公司, 陕西 榆林 719319)

**摘要:** 本文以神华榆林能源化工有限公司 (以下简称榆林化工) 年产 30 万 t LDPE 装置大型往复压缩机一次压缩机 8B6A 型为依据, 通过定性、定量分析 LDPE 装置一次机四段卸荷系统典型故障原因, 并通过设计改进, 得出最合理的可靠性结构设计, 确保一次机四段卸荷系统稳定运行, 保障超一次压缩机平稳长周期运行。

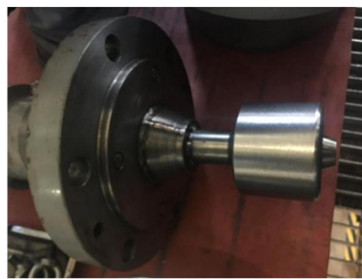
图3 加强定位套次改进后的设计

加强设计定位套改造位, 这是根据多次故障后的另一种应急改造, 实际效果较前一种有所改观, 基本1月需要重新处理, 卸荷器轴运行中窜动未解决, 卸荷器阀头与气阀碰撞严重。

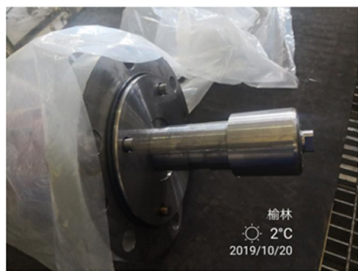
图 5 进后关键连接部件的设计 图 6 新型卸荷器的设计实物

①图5为阀盖结构剖视图, 连接结构设计剖视图;

②保留原始设计中的螺纹连接, 阀盖与卸荷器连接结构内螺纹设置为 M48x2mm, 螺纹深度设置 50mm;

③新型卸荷器连接结最大外径  $\phi 114mm$ , 加工精度详见图5;

④新型卸荷器外径中间设置收缩, 外径为  $\phi 48$ , 两端上部预留 20.5mm, 底部预留 17.5mm, 采取圆形弧线收缩加工, 消除应力集中, 增加稳固性;

⑤新型卸荷器上部设置 M48x2mm 外螺纹, 螺纹深度 48mm, 预留 2mm, 以保证安装时, 卸荷器连接结构与阀盖充分安装;

⑥材质选择为 Q235;

⑦连接结构内径设置  $\phi 18$ mm, 底部设置  $\phi 42$ mm、 $\phi 37.5$ mm 阶梯为 2mm 的内径;

⑧下半部分距离底部 7.5mm, 设置 O 型密封槽内径 105mm, O 型槽宽度 7.5mm, 两侧各留 5mm;

⑨新型卸荷器连接结构与阀盖安装就位后, 用塞尺确认连接到位, 然后初装打表检测, 确认卸荷器连接结构与阀盖垂直;

⑩最后焊接, 先四周点焊, 预留足够时间, 同时热处理, 防止焊接应力变形, 最后满焊, 焊接后研磨处理焊缝确保光滑。

这是根据多次故障后的最新改造, 实际效果较好, 实际效果较前一种有所改观, 基本 2 月需要重新处理, 还是未解决卸荷器轴运行中窜动未解决, 卸荷器阀头与气阀碰撞严重。

新型卸荷器结构设计核心技术方案 (见图 6) 主要有五点:

①再次改善定位套结构, 将原有定位套直径放大一倍, 轴密封厚度增加一倍, 定位套外径小于卸荷器阀头 20mm, 提高运行过程中的稳定性;

②重新制作新型吸入阀, 将阀内径缩小至原阀内径一致, 这样在压缩机正常运行时气缸吸入压力约 65bar, 极大的改善可动态稳定性;

③设计匹配的卸荷器阀头, 主要依据定位套及新吸入阀尺寸配套设计;

④将卸荷器阀头与吸入阀的硬密封设计, 改善为透视镜垫是密封, 使卸荷器与吸入阀密封稳定性高;

⑤重新核算, 增加弹簧力至原来 1.2 倍, 有效的改善了运行过程中轴窜动问题。

改造后经过运行, 彻底解决了漏气, 运行过程中异响, 运行约 3 个月后, 打开检查发现, 稳定性极高, 彻底解决卸荷器轴运行中窜动未解决, 卸荷器阀头与气阀碰撞严重的问题, 影响一次机长周期运行的瓶颈问题彻底解决。
