# ST-80C 铁钻工钳牙处结构改造及应用经济效益

**摘 要:** 铁钻工是石油钻井中连接钻具的工具, 较常规液压大钳具有安全性高、操作灵活等优点。但湖南钻井厄瓜多尔工区购置的 ST-80C 型铁钻工实用中, 铁钻工上夹紧臂槽齿磨损失效而失去上卸扣功能时, 现场快速恢复其功能的唯一办法, 是以损伤夹紧臂本体的方式焊接钳牙, 否则就只能送外, 采用存在槽齿强度低, 易磨损等缺陷堆焊插齿修复, 或采购高价格新的夹紧臂总成更换修复。本文通过改变上夹紧臂安装钳牙处结构, 采用燕尾槽和沟槽连接方式, 在钳牙和夹紧臂之间设计带槽齿的连接过渡块, 若过渡块上的槽齿磨损, 只需更换连接过渡块, 不需要修复或更换上夹紧臂总成, 具有造价低、更换便捷、使用寿命长等优点, 并取得了良好的经济效益。

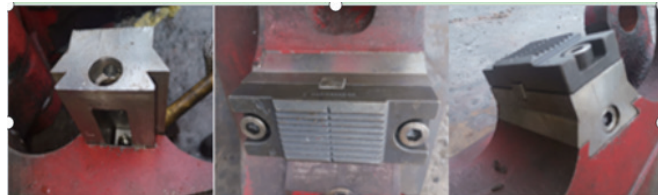
图4 改造加工制作后的上夹紧臂、过渡块与上钳牙的组装图

利用井队现场因安装钳牙处槽齿磨损，多次焊接钳牙进行上卸扣作业退回 COCA 基地的铁钻工的上夹紧臂进行改造。选用 150\*80\*60mm 的 42CrMo 合金结构钢（美标钢号为 4140）一块加工连接块。

第一,改造加工制作费用 6500 元人民币,相比申购一件夹紧臂总成的购买费用节约 184529.71 元人民币,降本增效成果显著。另外根据目前工区配套的 4 台 ST-80C 同类型铁钻工当前使用情况来看,这些设备今后可能都会遇到同样的问题,参照本方案进行改造,共将产生约 147.6 万元人民币的生产成本节约;第二,解决了改造前该型号 ST-80C 铁钻工夹紧臂本体上设计齿槽与钳牙背部齿槽啮合承受松紧扣扭矩,齿槽损坏无法承受扭矩,现场不能快速修复的难题。通过本次改造,现场只需要更换图 3 配件,就可以实现现场快速恢复铁钻工正常作业(约 20 分钟左右);第三,避免了现场为保生产而采用焊接钳牙破坏性的修复方式(约 1 小时恢复生产)。避免了堆焊插齿修复存在的槽齿强度低,易磨损的缺陷。堆焊插齿修复必须将铁钻工送离井队,找相应的修理厂修复。且该修复方式必须在工区有夹紧臂总成配件或备用铁钻工或井队生产停待周期久的情况下,才能实施。如果现场更换夹紧臂总成,至少 5 小时以上恢复生产,如果更换铁钻工,需承担从基地运输到井队运输成本,预计 8 小时左右恢复生产;第四,对比改造前后的修复方式及作业时效,可以清楚看到改造后的修复更加安全高效,不会影响井队正常起下钻作业;第五,利用现场多次焊接钳牙修复使用后的报废夹紧臂作为基件改造,不但起到修旧利废的功效,并避免了采购夹紧臂总成价格高,周期长,导致修复不及时而影响工区钻井队的生产作业风险。

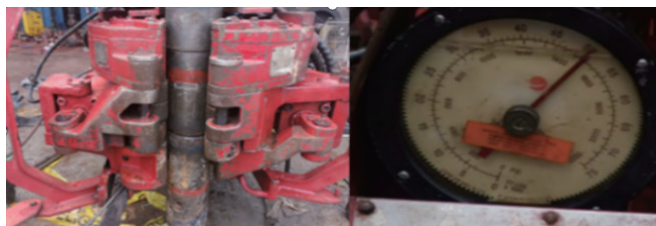
图5 上扣示意图

上扣作业：操作铁钻工相应动作手柄，完成滚轮快速上扣后，执行扭矩紧扣（见图 5），上扣扭矩达到设定值 50000FT-LBS 时，停止紧扣作业，稳定扭矩值 2 分钟，观察上下钳牙不打滑，铁钻工夹紧缸，扭矩缸及管线接头无漏泄。

卸扣作业：操作铁钻工相应动作手柄，执行扭矩油缸松扣时，不能松扣，原因下钳打滑抱不住，将液压站压力调到 16MPa，实现了扭矩松扣作业。也证明了松扣扭矩高于紧扣扭矩，即松扣扭矩大于 50000FT-LBS。

三次重复上面测试后，拆卸检查连接块，无变形，且卸装松紧程度适当。

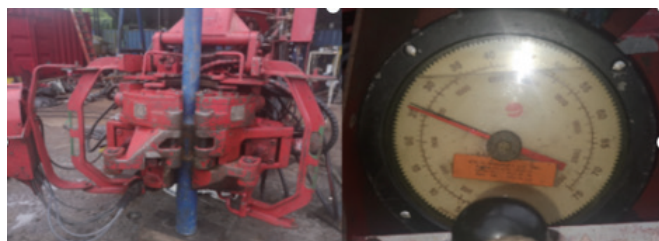
图6 紧扣/卸扣示意图

**紧扣/卸扣作业:**按照铁钻工扭矩上扣操作步骤,操作相应的手柄,直到上扣扭矩达到设定时停止上扣作业(图6)。按照铁钻工扭矩松扣操作步骤,操作相应的手柄,轻松完成松扣作业。

三次重复上面测试后,拆卸检查连接块,无变形,且卸装松紧程度适当。

改造的上夹紧臂、制作加工的过渡块强度及尺寸能满足 5 1/2" 和 3 1/2" 接头的上扣、卸扣要求。改造技术方案,虽改变 ST-80C 铁钻工原夹紧臂安装钳牙处的结构设计,但经性能测试,投入使用,证明该改造方案符合 ST-80C 铁钻工原设计要求,适应钻井队上卸 3 1/2"-6 5/8" 钻具管径。
