加工高酸原油管道设备的腐蚀分析与改进

赵振国 (胜利石油化工总厂, 山东 东营 257000)

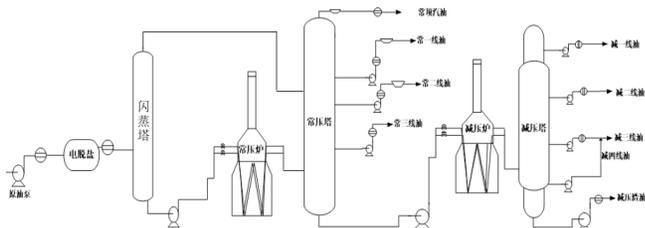
图1 原料预处理管道装置流程简图

某公司原料预处理减粘装置由原料预处理单元和减粘裂化单元组成, 原料预处理单元设计加工混合原油, 主要由换热、脱盐、闪蒸、常压蒸馏和减压蒸馏等部分组成; 减粘裂化部分以原料预处理单元来的减压渣油为原料, 主要由原料加热、反应和减粘分馏等部分组成。

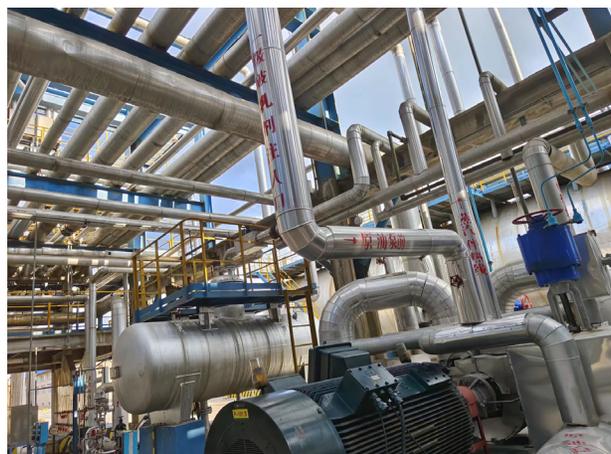
图2 破乳剂管道注入点位置

破乳剂通过破坏原油乳化液中油与水间的液膜达到作用，破乳剂不仅影响脱盐率，而且还影响脱盐排水中的含油量，破乳剂的注入点、注入量、选择性均直接影响脱盐效果的好坏。本装置一级罐注入位置在A罐混合阀前，A罐原油与破乳剂接触时间短，影响A罐的破乳效果，故申请改造将破乳剂注入点改为原油泵入口管道处。

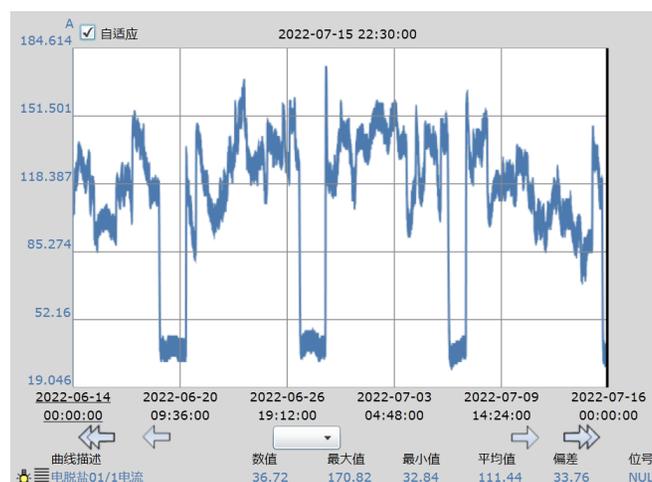
图3 电脱盐A罐电流变化

在此基础上同时增加罐区位置低温破乳剂加注点，增加该注入位置后，进装置原油含水显著下降，电脱盐罐运行电流区域稳定且有明显下降，装置损失也同步下降，取得了较好的优化效果。
