化工输送管线在用阀门阀体开裂原因分析

南 鹏（国家管网西部管道公司酒泉输油气分公司，甘肃 酒泉 735000）

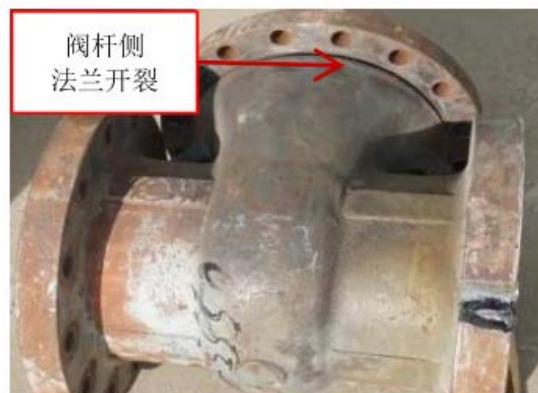
(a) 开裂阀门

某化工输送管线在用阀门投用半年后发生开裂，该阀门位于的低点，失效阀为闸阀，整体铸造，开裂部位位于阀杆侧阀体法兰根部，见图1(a)，失效时，阀门处于关闭状态。

化工输送管线在用失效阀门外部呈铁锈色，大部分防护漆脱落，内壁成灰色、附着有少量黄色粉末状垢物，阀体内外均未发现明显氧化、腐蚀痕迹。从裂纹形貌观察，阀杆侧阀体法兰根部2/3周长部位存在裂纹，裂纹开口最大处位于阀体两通道之间，开口宽度约10mm，其中一侧裂纹尖端向螺栓孔、法兰面延伸；对应阀体内侧亦为开口最大部位，开口宽度约8mm，裂纹长度约占法兰内周长的1/2，见图1(a)，由此判断阀门优先在两通道之间部位开裂，从阀体外壁向

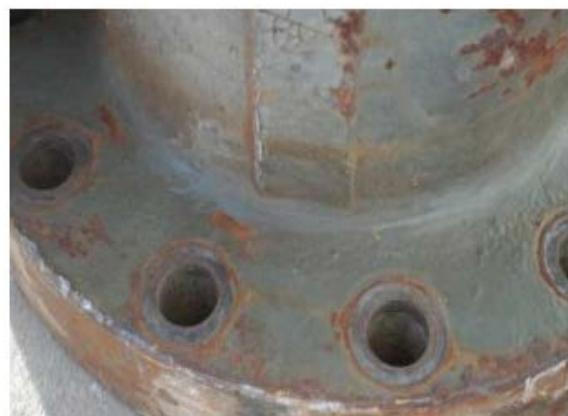
(b) 右侧端部法兰

阀体内壁扩展，且裂纹周边无明显的塑性变形。同时对比观察阀体三个法兰根部形貌，发现与介质通道相连的2个端部法兰根部存在倒角，见图1(b)，阀杆侧阀体法兰根部无倒角，见图1(c)，法兰面与阀体呈90°。阀门正常服役时，阀杆侧阀体法兰与其上部阀盖法兰用螺栓紧固，阀杆侧阀体法兰根部受拉应力，在法兰根部无倒角部位属于应力集中部位，局部应力较大，存在开裂风险。

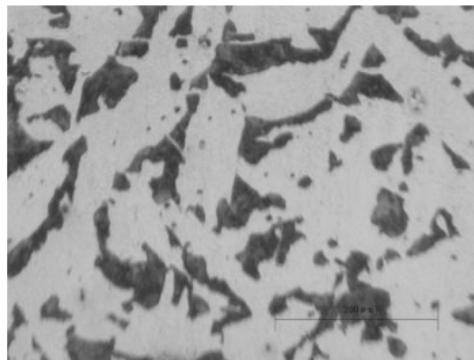
(a) 阀体金相组织

化工输送管线失效阀门开裂部位取样,对阀门金相组织及微观缺陷进行分析,阀门组织为铁素体+珠光体,金相组织正常,与供货态组织相符,见图2(a),但在阀杆侧阀体法兰根部附近发现了微观裂纹、孔洞、

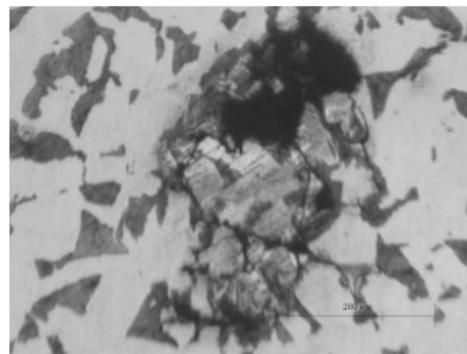
(b) 阀体铸造缺陷 (孔洞、裂纹)

夹杂等铸造缺陷,铸造缺陷见图2(b)-(c),孔洞缺陷周围存在裂纹,裂纹特征为穿晶裂纹,由于孔洞边缘不光滑,在边缘尖角部位属于应力集中部位,易萌生裂纹,且在应力作用下容易扩展;对于铸件,夹杂物的存在会在一定程度降低材料的塑形。

冶金质量对开裂的影响: 阀体化学成分、力学性能符合设计、制造要求,但在金相检验中发现了裂纹、孔洞、夹杂等缺陷,经了解阀体为整体铸造件,在冶炼的过程中因脱氧产物未能全部排除,或浇注过程中温度下降,继续反应生成的脱氧产物来不及上浮残留在钢液中,形成夹杂物; 大多数夹杂物以点状、条带状存在,尺寸小且边界光滑,见图2(c); 个别夹杂物呈任意分布的尖角状,见图2(b),此类夹杂物因边缘呈尖角状,易产生应力集中。但这些应力集中如果出现在阀体芯部,则不会影响其力学性能,若出现在阀体边缘则会萌生微裂纹,促进裂纹的扩展。

①改进阀门铸造工艺，消除或减少金属中的有害杂质，避免铸造缺陷（气孔、非金属夹渣和裂纹）的存在。不同形态的夹杂物混杂在钢材内部，破坏了钢材的连续性和完整性。夹杂物与钢材之间存在间隙，使得钢材的结构受到破坏，并且钢材与夹杂物的弹性、塑性不同以及热膨胀系数的差异，会使得钢材的塑性、韧性、疲劳极限等受到显著影响。钢铁在冶炼过程中应尽量减少夹杂的形成，防止非金属夹杂的措施有：熔体炉内净化、熔体炉外净化、吹氩搅拌、保护浇注、控温浇注等；②优化设计，避免应力集中。合理设计零件结构，使得应力均匀分布，以降低零件的应力状态，使得构件在低应力状态下工作；构件服役过程中应尽量避免深槽缺口，以免引起应力集中，发生脆性断裂；③加强化工输送管线在用阀体的保温。在冬季

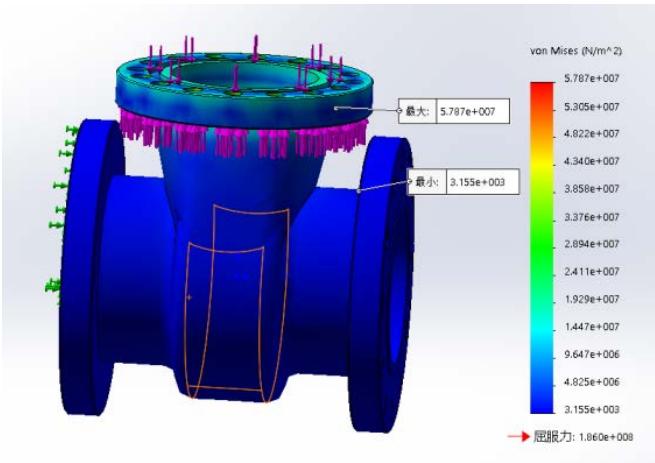
图 3 应力仿真分析

对化工输送管线的阀体进行有限元仿真分析,阀体材料为均质连续,载荷为法兰螺栓预紧力,结果见图3,阀体所受应力最大值与阀体失效启裂位置相对应,通过应力仿真可以判断阀杆侧法兰根部应力最大,最大应力值为57.87MPa,该部位连接部位未加工倒角,属于应力集中部位。

结构对开裂的影响: 开裂部位在阀杆侧阀体法兰根部,该部位为直角,无倒圆角处理,属于结构不连续部位,容易产生应力集中,此处应力较大。通过ANSYS有限元分析结果看,阀体在运行过程中受内压力、闸阀螺栓紧固应力、温差应力等共同作用,这些应力在直角部位叠加,阀杆侧阀体法兰根部应力最大,当应力大于材料屈服强度则导致阀体开裂失效。

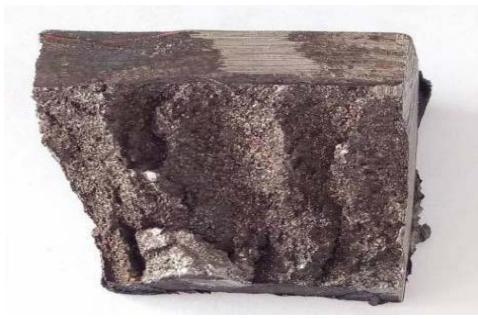
(a) 宏观形貌

为进一步分析裂纹扩展机理,在化工输送管线阀杆侧阀体法兰根部开裂部位取样,打开裂纹,以裂纹面为观察面。裂纹开口最大部位启裂区断面平整,呈褐色,存在金属小颗粒,且断面存在由阀体外侧向阀体内侧扩展的条纹,近阀体内壁存在剪切唇,壁厚方向最大宽度0.5mm;经扫描电镜观察,近外侧存在裂纹特征,其余部位以河流状花样为主。法兰根部环向裂纹尖端断面存在较大起伏,最后断裂区位于阀体内壁,其中亮白色区域为认为撕裂区域,经扫描电镜观察,裂纹断面以河流状解理花样为主,且存在二次裂纹,见图4(a)-(c)。

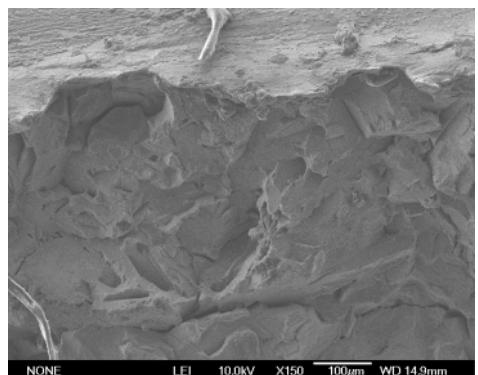
(b) 外侧微观形貌

解理断裂只有在平面力状态(即三向拉应力状态)下才能发生,断裂形式为脆性断裂,断裂前几乎无塑性变形,断口边缘没有或很少有剪切唇,它的裂纹发展十分迅速,常常造成零件或构件灾难性破坏。解理断裂常见于体心立方和密排六方金属及合金,低温、冲击载荷和应力集中常促使解理断裂的发生,由于开裂处法兰壁厚较大,法兰侧根部无倒角,存在机械加工平台,且阀体内存在宏观裂纹、孔洞和夹杂等缺陷,造成这些部位产生应力集中,是发生起裂的重要原因。
