10 万方钢制储罐外保温及加强圈、抗风圈防腐隐患治理

刘大龙（宁波鼎实仓储有限公司，浙江 宁波 315800）

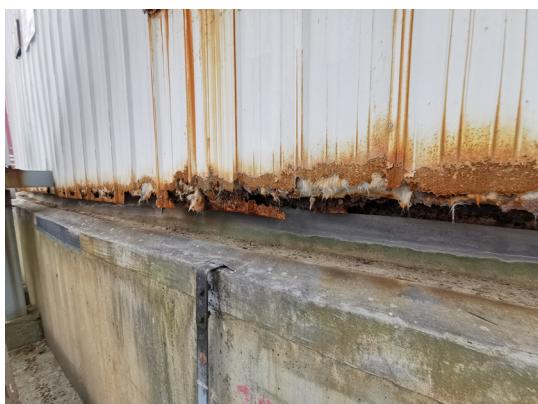
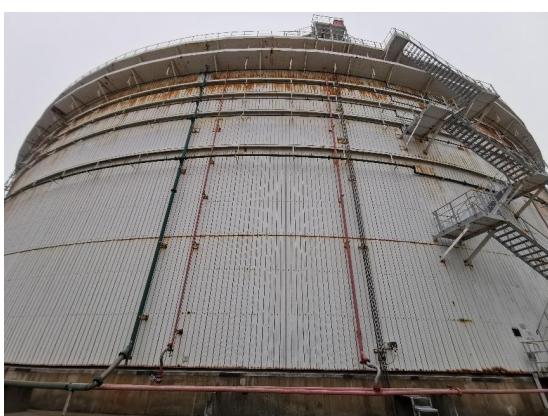
(图 1)

由于储罐自身的原因，比如温度和应力的影响，储罐会发生变形，导致加强圈表面不够平整，形成了一个约 2-5° 的向上倾斜角。这样的结构缺陷使得下

雨或打消防喷淋时，雨水、污水、消防水及杂质容易残留在加强圈表面并形成积水。长时间的积水和环境因素的共同作用下，彩钢板下端大约 20 公分的区域出现了严重的锈蚀现象（详见图 1）。目前，这一部分已经由原来的固定位置向外移动了 10 公分（如图 2 所示），并且导致了内侧固定扁钢的连带腐蚀。由于储罐保温彩钢板下端已经从固定扁钢上脱落，无法可靠地保证彩钢板的固定强度。

①罐壁彩钢板：储罐外壁的彩钢板总体上呈现出区域腐蚀较为严重的现象，外表可见明显的铁锈痕迹。

②针对彩钢板锈蚀严重的区域，我们采取了更换彩钢板的治理措施。由于储罐抗风圈、加强圈上表面 20 公分位置的彩钢板锈蚀情况十分严重，已经无法采取防护措施，因此我们决定更换彩钢板。我们将原有的彩钢板拆除，并更换为材质更优的铝镁锰彩钢板。同时，我们将固定扁钢拆除，并更换为镀锌材料的扁钢。为了防止积水无法排出，我们将抗风圈、加强圈上部 20cm 留出空间，并做好防腐刷漆。这种方式不仅保证了外观的整体性和可靠性，而且在很大程度上提高了储罐的防腐性能。

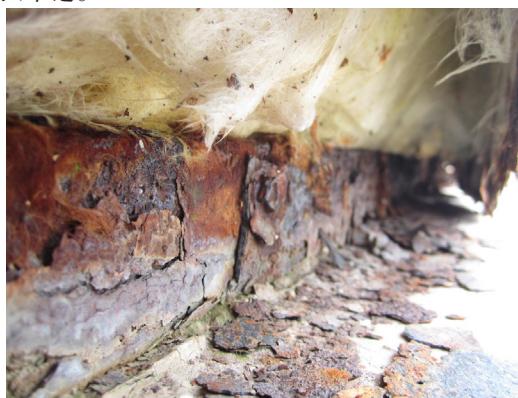
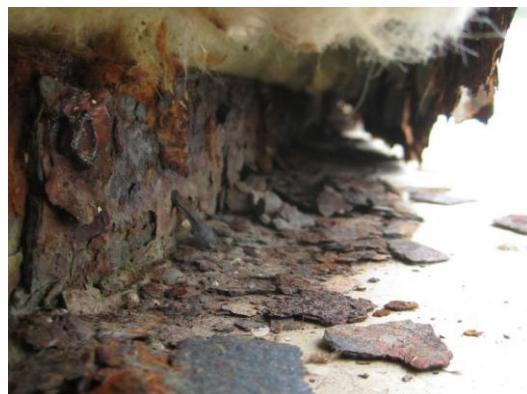
(图 2)

②储罐抗风圈、加强圈：储罐的抗风圈和加强圈的焊缝腐蚀情况十分严重，表面的防腐漆已经脱落，露出了焊缝。

①针对储罐腐蚀，我们采取了以下防腐措施。首先，我们切除储罐抗风圈加强圈根部的保温铁皮，然后使用电动工具进行打磨，达到 St2.5 级的除锈标准。接着，我们涂刷两遍底漆（环氧富锌）、两遍中间漆（环氧云铁）、两遍面漆（聚氨酯），以确保储罐的防腐效果。这种施工方式是目前最为常见的防腐方法，其优点在于解决了抗风圈保温铁皮积水锈蚀的问题，并且切除了部分锈蚀的彩钢板，为后续的防腐施工提供了基础施工空间，无需再进行切割作业，使得储罐加强圈根部没有大面积的隐藏积水。然而，这种方法的缺点是周期性维修时间较为频繁，尤其是聚氨酯面漆的寿命较短。尽管针对近 14 年的周期性防腐工作已经解决了大面积的锈蚀问题，但短时间内仍然存在积水锈蚀的问题，无法根治和预防腐蚀的快速发展。

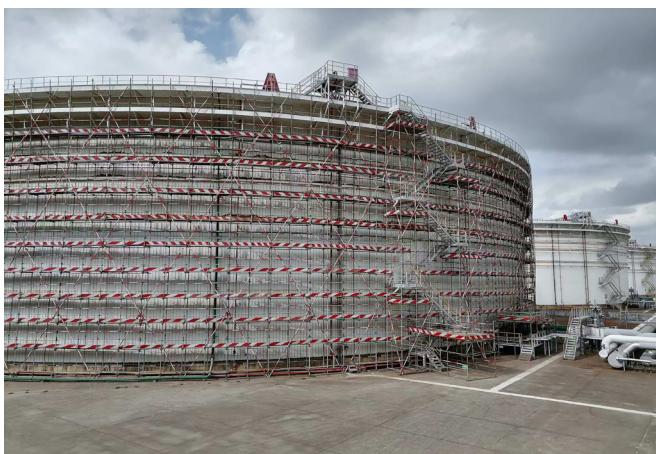
(图 4)

①针对储罐腐蚀，我们采取了新工艺防腐措施。由于储罐保温隐患治理工作中已经将原有的彩钢板切割完成，现阶段我们只需要进行打磨除锈后进行防腐作业。我们通过脚手架平台对腐蚀部位进行水喷砂作业（如果条件不允许，也可以使用手持电动工具进行除锈，达到St2.5级）。除锈等级达到Sa3后，我们采购了知名品牌油漆（目前使用的油漆为佐敦）进行涂刷底漆两遍，厚度达到 120μ 。待油漆干透后，我们采用中核防腐新材料（BY-1 BY-02）水性防腐材料进行表面涂刷4-5遍（每层约0.6mm）。在过去的两年中，我们在4台不同的储罐上进行了局部实验，效果明显优于普通油漆防腐。运用新材料后，我们将延长防腐维修周期至少5-10年。（原工艺防腐2年已经出现局部锈蚀）新工艺至少满足钢制储罐在两个大修周期内进行一次周期维护。

②针对彩钢板锈蚀严重区域，我们采取了全部更换措施。我们将储罐外保温彩钢板全部更换为新材料铝镁锰彩钢板，并在大修期间搭设满堂双排脚手架对大罐进行整体翻新作业，以保证整体翻新后可运行至下一个大修周期。

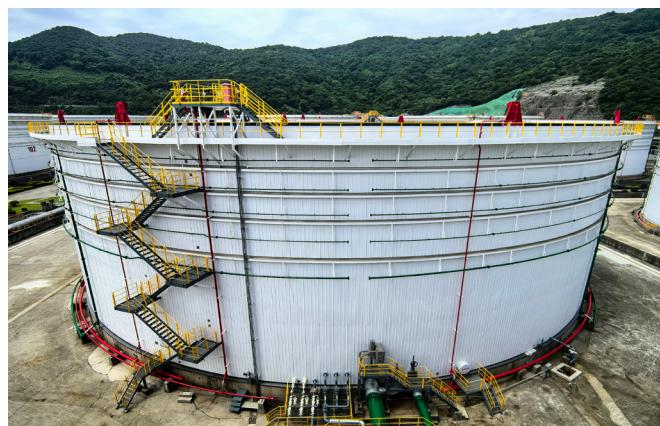
储罐整体治理后效果图（图 4）

由于10万方钢制储罐抗风圈、加强圈罐壁上表面20公分的彩钢板锈蚀问题隐患，已经成为同行业比较棘手的隐患问题。我经过近15年的不断治理，对这一问题进行了深入的剖析和探索，并最终完成了此次隐患治理的突破。通过这次治理，我们相信储罐的使用寿命和运维周期将得到显著延长。
