对一起道路运输液体危险货物罐式集装箱非金属常压罐体泄漏事故的思考

Reflections on an Incident of Leakage from a Non-Metallic Atmospheric Tank in a Tank Container for Road Transport of Liquid Hazardous Materials

杨文杰 (江苏省特种设备安全监督检验研究院淮安分院, 江苏 淮安 223002)

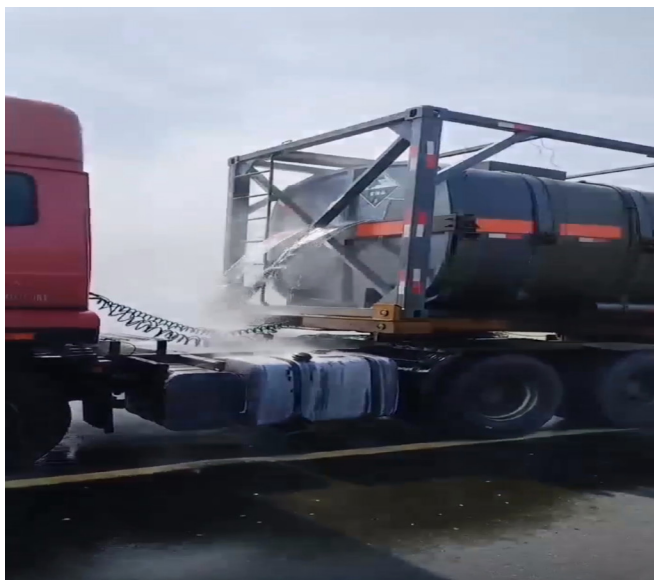
图1 泄露现场图

运营的罐式集装箱，在行驶过程中超速行驶时紧急制动避让非机动车，造成非金属罐体前封头发生泄漏（见图1），泄漏位置在前封头中部横向加强筋上方近焊缝处（见图2）。该事故未造成人员伤亡，由于现场处置及时，路边沟与周围水体不相连，也未对事发地周边水质造成影响。

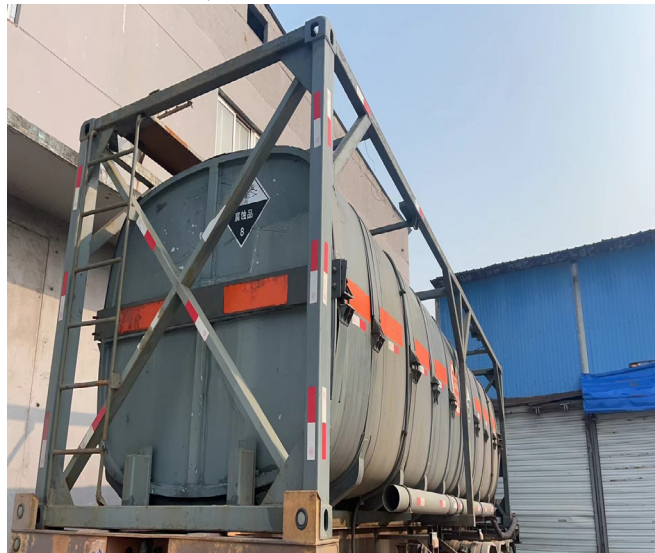
图3 事故罐体

该罐式集装箱非金属常压罐体根据 GB 18564.2-2008《道路运输液体危险货物罐式车辆 第2部分：非金属常压罐体技术要求》设计制造，罐体材料为聚丙烯，容积为 29 m³，2018 年 5 月出厂。2021 年 5 月，使用单位发现罐体有渗漏现象，联系生产厂家并将罐体运到生产厂家进行了维修，对渗漏处的焊缝进行了

修补，本次泄漏处不在修补的焊缝处。

本次事故的主要原因是车辆行驶速度过快，且当时处于下坡位置，路面高低不平，紧急制动时，罐内盐酸液体多次冲击前封头，产生较大冲击力，导致近焊缝处多处撕裂，造成盐酸泄漏。
