甘肃稀土 204 车间稀土焙烧

尾气深度处理装置主要非标设备的设计要点

摘要: 在稀土焙烧所产生的尾气具有较大的危害性, 因此稀土焙烧尾气处理非常重要。在文中, 就甘肃稀土 204 车间稀土焙烧尾气深度处理装置主要非标设备的设计进行了介绍, 希望为稀土焙烧尾气处理提供借鉴。

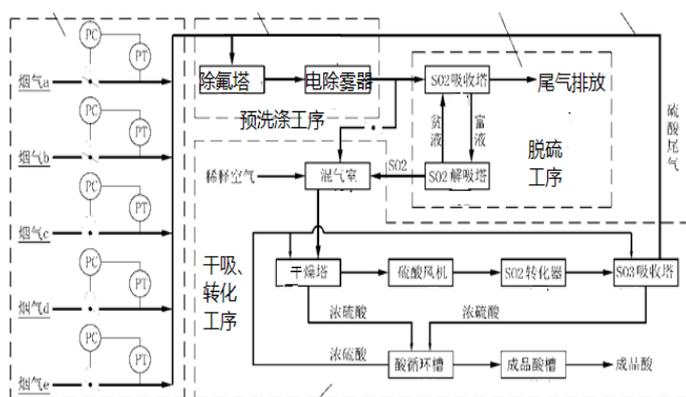
图 1 工艺流程示意图

本项目处理烟气量设计值为 $40000\text{Nm}^3/\text{h}$, 烟气 SO_2 浓度平均 $40000\text{mg}/\text{Nm}^3$, SO_2 回收率达到 99.5% 以上, 主要由烟气预洗涤、烟气脱硫、烟气制酸和废水处理等工艺系统所组成, 主要工艺流程见图 1。

烟气预洗涤采用“除氟塔 + 电除雾器”的流程, 对回转窑焙烧烟气进行预洗涤, 以满足脱硫系统的要求。烟气预洗涤产生的含氟酸性废水经脱吸塔脱除 SO_2 后送至废水处理系统。

经过预洗涤后的回转窑烟气进行烟气脱硫工序, 烟气脱硫采用可再生胺吸收 - 解吸工艺, 脱硫后的烟气达标排放, 脱硫解吸产生的高浓度 SO_2 气体经配气稀释后送烟气制酸系统的干吸工序。

干吸工序采用低位高效的干吸工艺技术对烟气进行干燥及转化后的 SO_3 烟气进行吸收。采用一级干燥、一级吸收、循环泵后冷却工艺与一次转化工艺相对应。一次吸收后的硫酸尾气返回预洗涤工序除去酸雾后, 再进入脱硫系统的 SO_2 吸收塔进一步脱除其中的 SO_2 。

转化工序采用一转一吸转化工艺, III → II → I 外换热流程, 由于本项目制酸规模很小, 不考虑转化系统热量回收, 设置 SO_3 冷却器用于控制进入吸收塔的烟气温度 180°C 左右。
