绞车滚筒轴改进设计与经济效益分析

陈 力(中石化西南石油工程有限公司湖南钻井分公司, 湖南 长沙 410007)

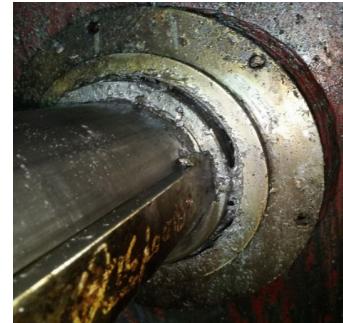
解体时滚筒轴链轮右轮辐（即链轮轴承盒）轴承压盖只有1颗螺栓连接。

轴承压盖只剩1颗螺栓

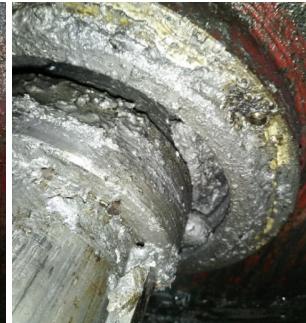
轴承压盖拆开后

拆掉轴承压盖后，发现链轮轴承已全部散架、滚珠破碎、轴承内圈即隔套破碎、轴承外圈有损坏，仍嵌在链轮右轮辐上，链轮右轮辐与滚筒支撑轴承之间间隙也塞满轴承碎片。取掉链轮右轮辐后发现滚筒主轴安装链轮轴承处磨损严重、链轮右轮辐轴承挡边被挤坏，拆掉滚筒轴承端盖后发现滚筒支撑轴承内也塞满了轴承碎片。

考虑到滚筒主轴已经磨损，仅更换轴承等配件无法保证安装质量，我项目决定更换滚筒轴总成、更换捞砂滚筒链轮轴承2付。

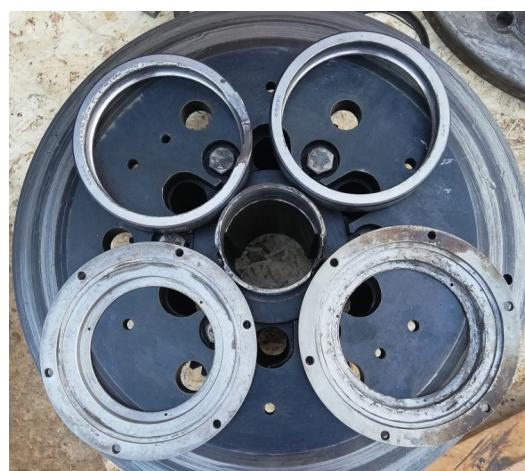
轴承外轨道及滚筒主轴均未发现有发蓝、发黑等承受高温的迹象，可以排除轴承缺油烧死的情况，

链轮轴承及轴承压盖

根据拆解的轴承轨道上“LYC”字样，可以查得轴承厂家是洛阳轴承厂，轴承型号 6228E，能承受载荷： C_r （额定动载荷）=179KN， C_{or} （额定静载荷）=167KN，轴承型式为深沟球轴承，使用钢板冲压波浪形保持架。

离合器链轮轴承在旋转时不带负荷，离合气囊充气后，压缩摩擦片，离合器抱死滚筒轴，此时链轮与滚筒主轴同时旋转，链轮轴承仅在离合时受冲击力及旋转时的径向压力。滚珠靠波浪形保持架 + 铆钉固定位置，当轴承质量存在问题时，在承受较大冲击及径向压力等情况时，可能出现滚珠挤压扩大游隙 / 铆钉松脱，进而轴承散架的情况。建议采用保持架为铜架以及能承受较大径向力的轴承，

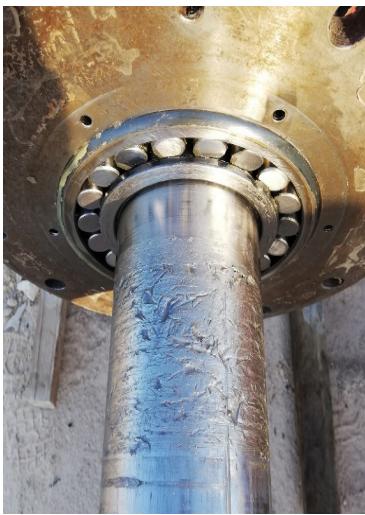
滚筒主轴
